奈良県明日香村飛鳥・奥山大字における防火意匠の現状調査 と火災調査書類による延焼分析

A survey on the present condition of fire prevention design in Asuka and Okuyama districts , Asuka village, Nara prefecture and an analysis in the spread of the fire by the research of the fire investigation.

高田駿平¹・平尾和洋²・山本直彦³
Shunpei Takada, Kazuhiro Hirao, Naohiko Yamamoto

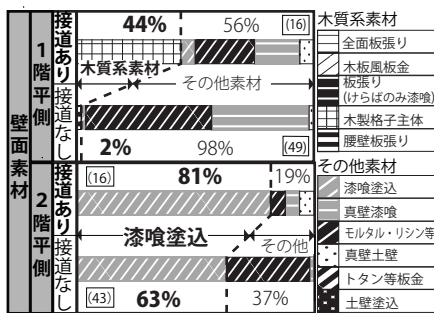
図17 平側壁面素材の違い

飛鳥大字は街道沿いに集落が形成された街村であり、接道のある民家は、街道からの見え方を意識した意匠となることが一般的である。そこで本節では、飛鳥大字における接道の有無と、防火意匠の関係について検証する。図15には接道の有無の判定方法を示した。また図16に「平側面の意匠」について街道との接道・非接道別に比較集計した結果を示した。これを見ると、接道ありのもので多く見られる防火意匠として、「コーナー処理」「開口部漆喰意匠」「下屋雨抑えにおける瓦+漆喰の意匠」「軒裏波板などの漆喰意匠」「2階平側軒裏での漆喰塗込や垂木材突出」「煙り出し小屋根」「巴紋」が挙げられる。全般的に接道ありサンプルでは、街道からの見えへの意識が影響し、意匠的工夫がされている状況と言えよう。このうち、コーナー処理部・開口部・下屋雨抑え部および2階平側軒裏素材の漆喰塗込の多用傾向については、街道沿いにおいて、景観意匠と防火が一体となった街並み形成がなされていると捉えうる。一方で垂木材突出や格子窓・煙出し小屋根の多さ、図17に示す1階平側の「木製格子主体」といった状況は、防火対策面では今後対策が必要な点となる。

壁面素材について、妻西面で木材の使用が目立っていたが、これは遠距離景としての見え方に影響を受けていると考えられる(3章)。但しこの現状は、一般的に延焼危険性が高い2階、あるいは当該地で風を受けやすい妻西壁が可燃となっているという点において、防火性能面では対策が必要な状況にある(2章)。加えて飛鳥大字については、①街道沿い民家で半数近くの1階平壁面が木製格子主体で構成されている、②隣接ありの1階妻壁の約6割が可燃素材である。以上2点については意匠性を維持しながらも、今後不燃素材化の誘導が必要である(3章)。

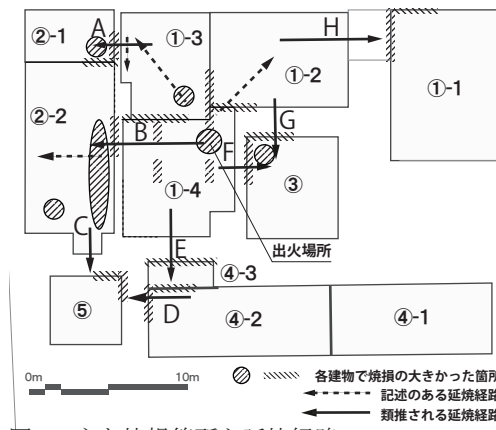
図21 主要な焼損箇所と延焼経路

火災原因認定書は、図19に示した項目によって構成されている。このうち出火箇所と延焼経路について「1. (3) 実況見分調書からの検討」の記載事項を分析対象とした。焼損サンプルは図20であり、火災調査書類に習い、サンプル番号は①～⑤を使用する。火災原因認定書に記載のある焼けの方向性に関する記述一覧分析を踏まえ、図21に各建物で焼損の大きかった箇所、記述のある延焼経路、類推される延焼経路（A～H）を示した。

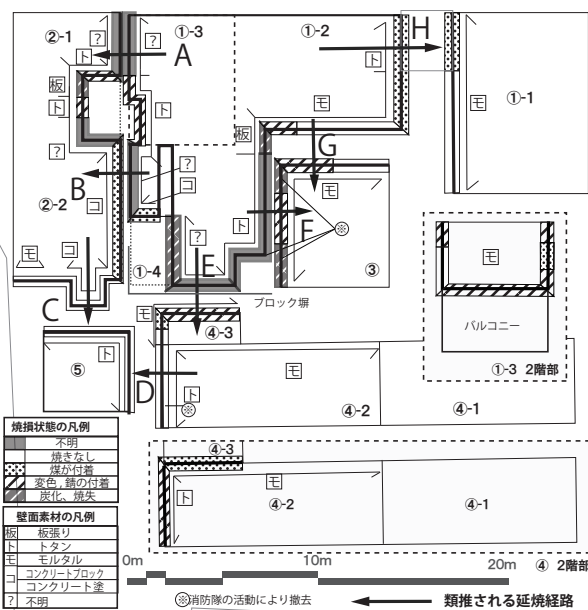
図22 壁面焼損状況

前節での延焼経路に関係する壁面に関して、次は実況見分調書から、素材と外部焼損状況の記述を抜き出し、延焼経路と共に図22に示した。建物②-2東面北側および建物①-4東面北側の「板張り」部では炭化・焼失が認められ、可燃素材の被害が大きいことが確認できる。一方、それ以外の壁面については変色程度など焼損度合いは小さい。建物③西面については炭化が認められるが、これは消防隊の活動により外壁モルタルが破壊されたものである。延焼経路A～H上の壁面については、特に炭化・焼失の被害はなかった。

表3には、延焼面かつ外部から焼損が不明な箇所について、念のため内部からの壁面状態の記述を抜き出した。内部壁面でも大きな焼損がないことが確認され、以上よ

り、延焼経路 A～H 上で壁面の焼損を介した大々的な延焼は無かったと判断できる。

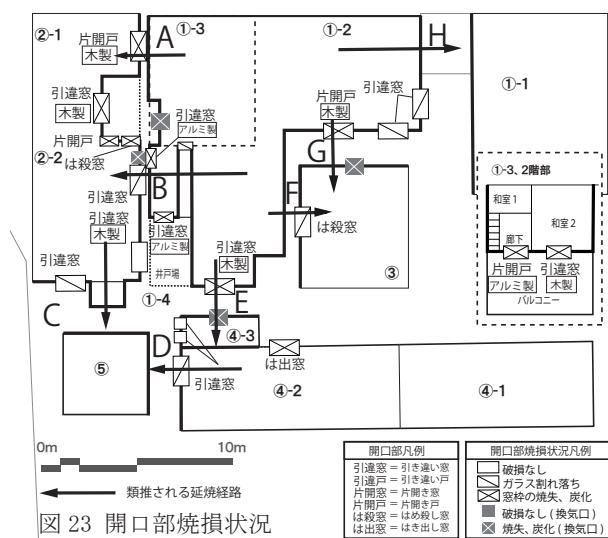
図 23 開口部焼損状況

次に開口部について、実況見分調書から仕様と焼損状況の記述を抜き出し、延焼経路と併せて図 23 に示した。これを見ると、木製建具のみならず、アルミ製建具も焼失・炭化している箇所があり、さらに換気口の焼損など、全般的に被害の大きいことがわかる。焼損経路 A～H との関係を見ると、B, D, E, G, に関して、「延焼する側（火元に近い側）」で開口部の焼損箇所と延焼経路が一致した。A, B, E, F, G に関しては、「延焼を受ける側」で焼損箇所と延焼経路が一致した。以上から、8 つの延焼経路の内 6 か所については、開口部による延焼の可能性が考えうる。

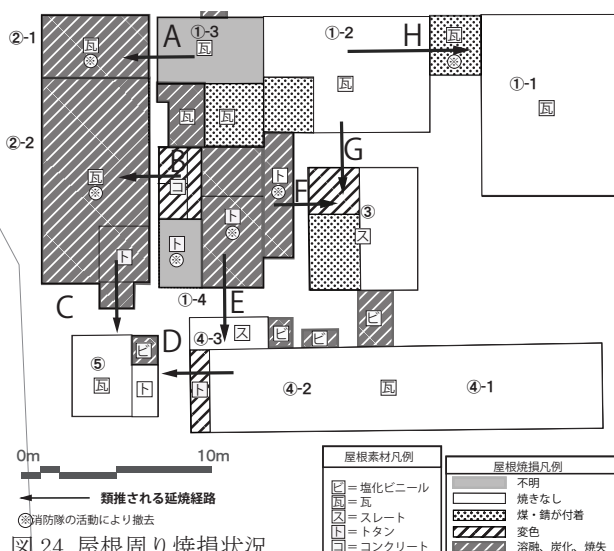
図 24 屋根周り焼損状況

屋根周りについても、実況見分調書から判明した素材と焼損状況を、延焼経路とともに図 24 に示した。屋根周りは全体的に焼損が大きく、かつ塩化ビニール製の底や渡り廊下屋根でも被害が出ている。延焼経路で見ると、C, E, F は「延焼する側」で、A, B は「延焼を受ける側」で焼損が大きかった。

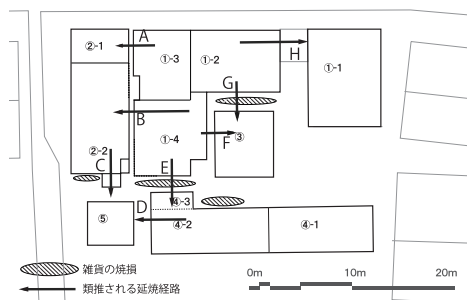
図 25 雑貨の焼損状況

以上とは別に、建物外構に置かれた雑貨についても、念のため焼損状況を抜き出したものが図 25 である。これを見ると、延焼経路 E, G に関して延焼経路と雑貨の焼損箇所が一致し、雑貨が延焼拡大の一因となっている可能性が指摘しうる。
